VALEGGIO SUL MINCIO – VR

PEBA

Piano Comunale per l'Eliminazione delle Barriere Architettoniche

RELAZIONE

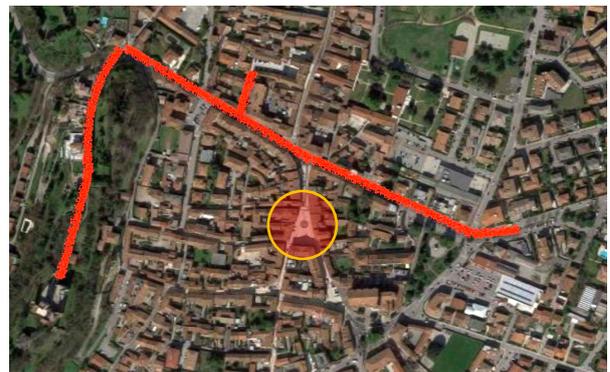
Percorso 3: via S. Giovanni Bosco (Fermata BUS) – Viale Papa Giovanni XXIII – deviazione su Via Don Minzoni (PARK) – Via Powell (Parco Ichenhausen, Bocciodromo, baita alpini, parco giochi) – Via Vittorio Emanuele II – Via Cavour (ingresso Parco Sigurtà) – Circonvallazione Maffei (Villa Sigurtà) – Via San Rocco (incrocio con percorso verso Borghetto o Castello scaligero).

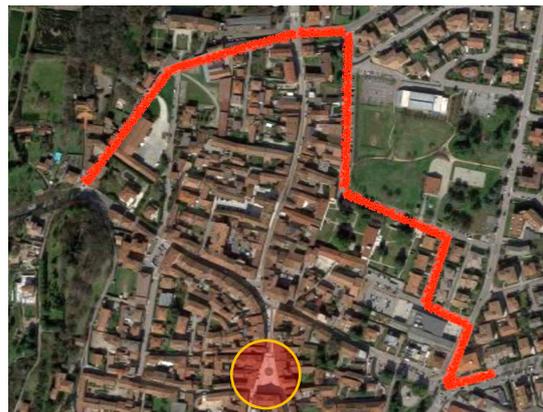
Percorso 4: via S. Giovanni Bosco (Fermata BUS) – Piazzale Vittorio Veneto (giardini pubblici, farmacia, scuola dell'infanzia) – Piazza Garibaldi – Piazza Repubblica (PARK) – via Circonvalazione Sud – Via Bastia – Via Zamboni (Villa Zamboni) – Via San Rocco (incrocio con percorso verso Borghetto, Castello Scaligero, Parco Sigurtà)

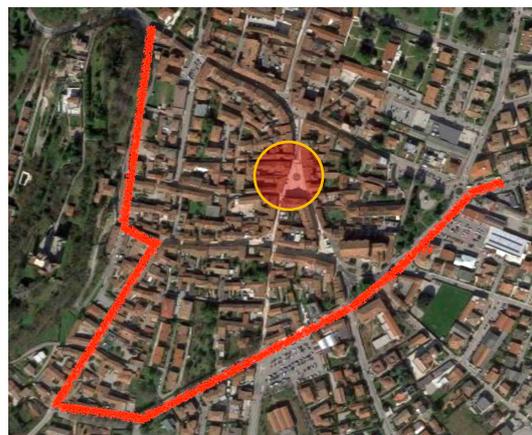
Percorso 5 (collegamento Percorso 1 e Percorso 4): Via Sala – Via Foroni (Casa Alloggio) – Via Castello.

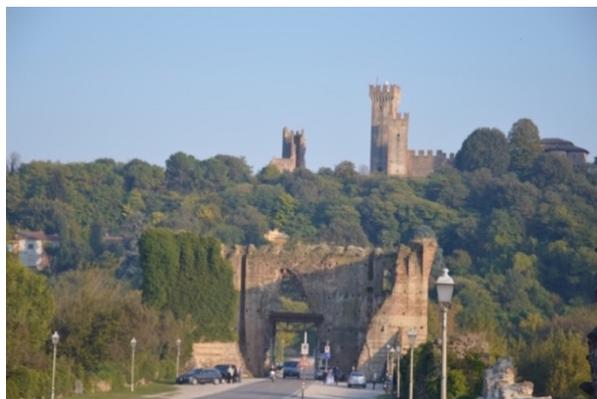
Ponte Visconteo

Sono stati inoltre rilevate le strutture archeologiche, non accessibili, del Castello Scaligero, del ponte Visconteo e della Torre della Gerla.

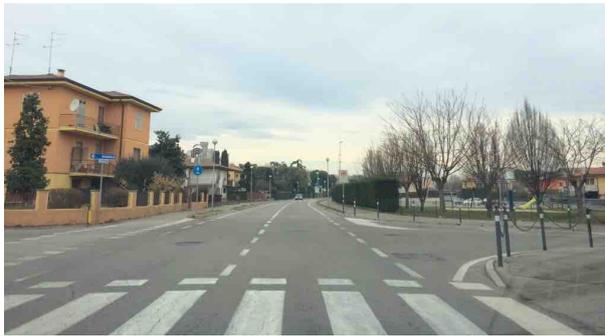
Via dei Ragazzi del '99

Gran parte delle vie di accesso all'area storica e nella frazione di Salionze presentano delle interruzioni:

- Nei percorsi, a causa di attraversamenti laterali con dislivelli, inclinazioni e/o assenza di zebratura.
- Nelle intersezioni e rotonde.
- Negli attraversamenti frontali (vie attorno al centro storico e frazione di Salionze).

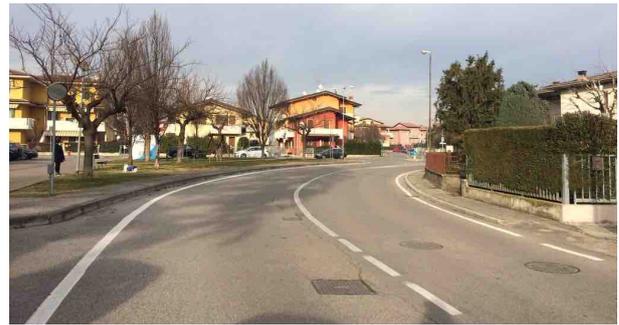
Via Emanuele II

Degrado puntuale di marciapiedi o asfalto (in assenza di un percorso pedonale).

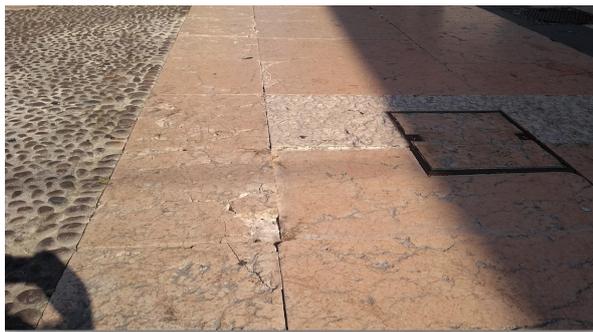
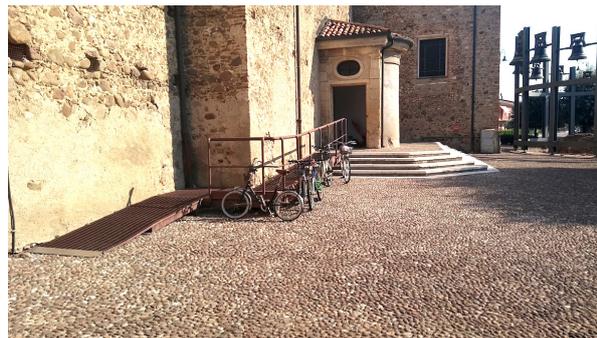
- Tratti di pavimentazione acciottolati non percorribili nell’area storica.
- Impatto acustico - forte risonanza in alcuni momenti della giornata - nell’area storica causato dal passaggio dei veicoli.

*Pavimentazione in pietra sconnessa (per il passaggio automezzi) e in acciottolato
(poco percorribile dalle carrozzine)*

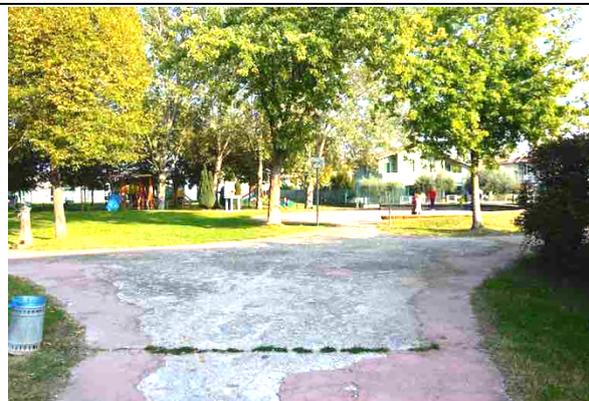
Degrado pavimentazione nel parco inizio via Pontieri

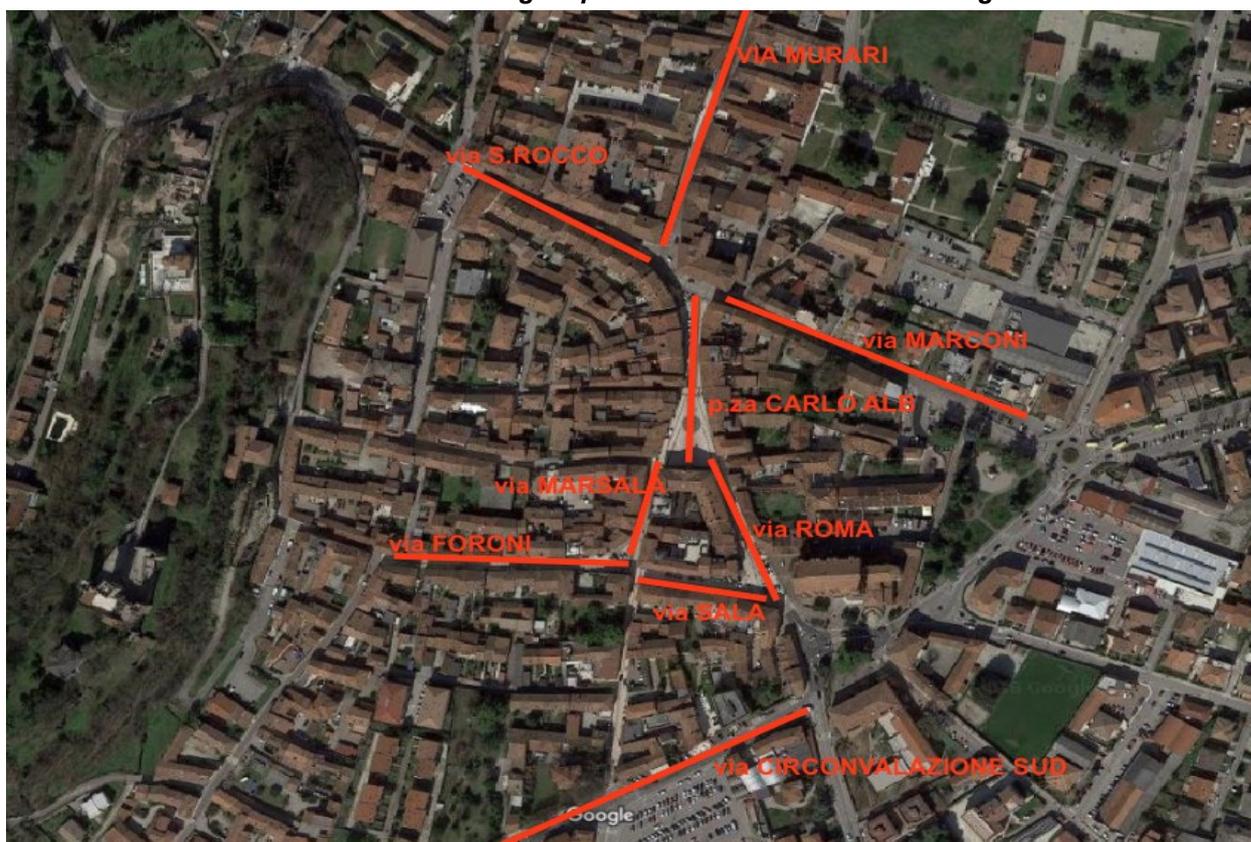
vie indagate per l'accessibilità esterna di negozi e ristoranti-bar

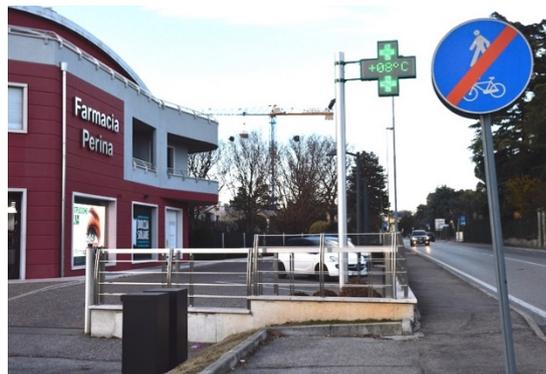
Farmacia via Gottardi

Si rileva l'assenza diffusa di parcheggi riservati presso le farmacie ed ambulatori medici. Per la sede ospedaliera, la criticità più rilevante da evidenziare e segnalata dagli utenti riguarda la non accessibilità della porta d'ingresso principale (pesante) per le persone in carrozzine.

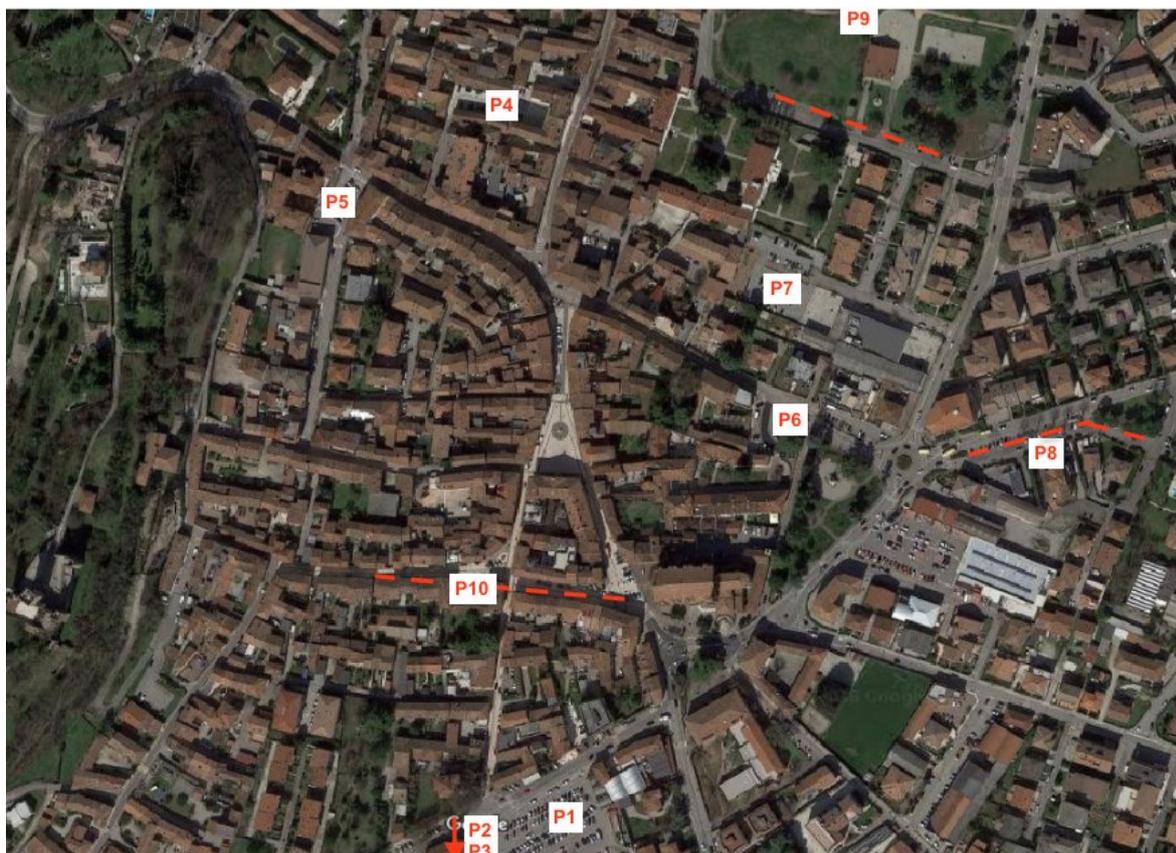
individuazione dei principali parcheggi del centro storico

Il rilievo ha evidenziato una copertura sufficiente dei parcheggi per disabili, e il rispetto dello standard di norma. Le principali criticità riguardano il posizionamento dei parcheggi per disabili, lontani dal percorso pedonale e l'assenza di un parcheggio per disabili in prossimità del Municipio e della Biblioteca-centro civico.

La questione riguardante la qualificazione della mobilità pedonale del centro storico è anche correlata alla (eccessiva) presenza di parcheggi nelle vie pavimentate del centro. Oltre che la qualificazione degli ingressi nel centro, da via Goito, da via Roma e da via Marconi, **andrebbe rivisto il piano parcheggi**, in modo tale da eliminare alcuni stalli ed ev. riservarli ai soli residenti o alle attività di carico-scarico per le attività commerciali. La dotazione di parcheggi adiacenti al centro nella zona Sud di Valeggio è elevata, considerando il parcheggio di piazza Repubblica e di piazzale Europa che hanno ca. 466 stalli. Il parcheggio di piazzale Europa dista solamente 170 metri da via Goito, e potrebbe essere reso maggiormente attrattivo con semplici interventi di qualificazione, ad esempio attrezzando con arredo verde il percorso lungo via Ragazzi del 99 fino a via Goito, o segnalando dei percorsi pedonali all'interno del parcheggio.

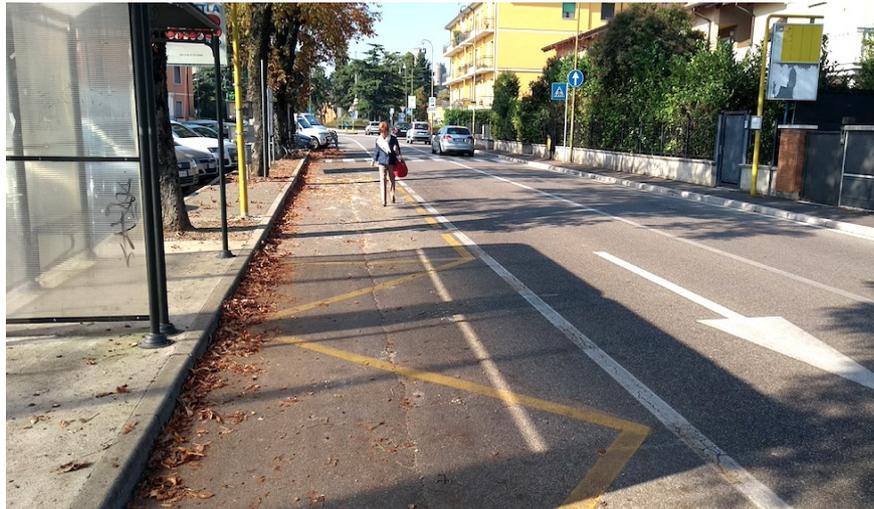
Il rilievo dell'accessibilità del centro storico ha riguardato anche le fermate dei mezzi pubblici di trasporto locale (TPL) che fanno riferimento alla azienda di trasporti ATV Verona.

Oltre alle sei fermate presenti nei percorsi rilevati, sono state indagate altre quattro fermate adiacenti (in via don Bosco e in via papa Giovanni XXIII).

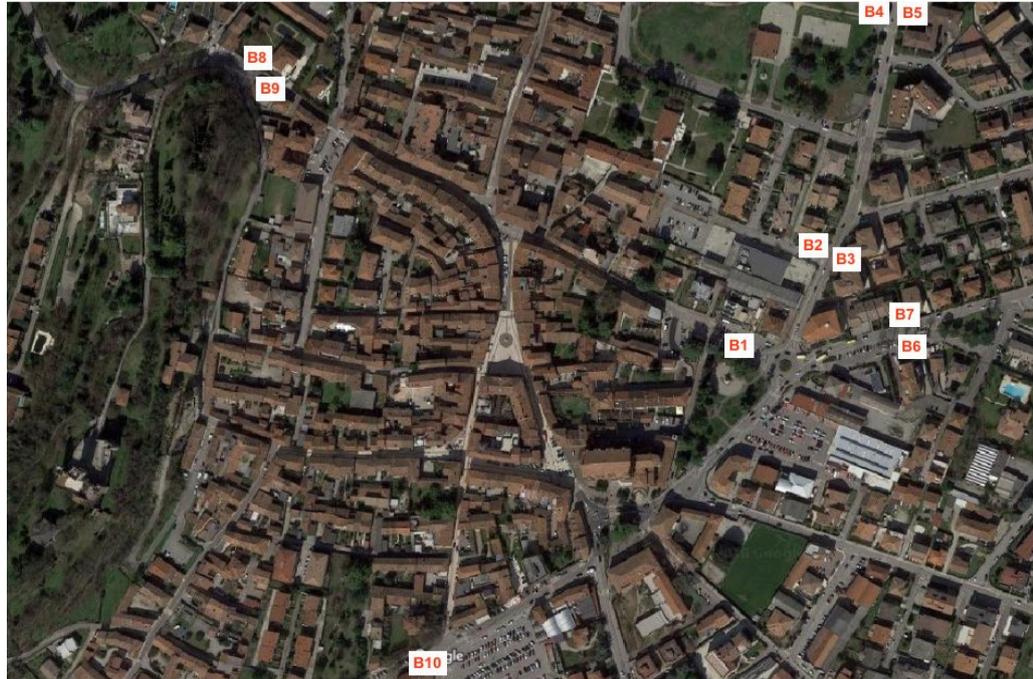
individuazione principali fermate TPL nel centro storico

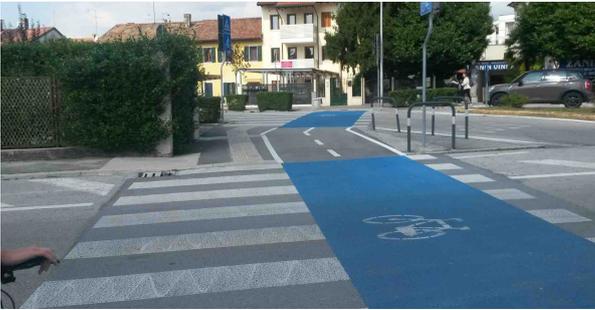
<i>dispositivo / elemento</i>	<i>Immagine/ note</i>			
SEGNALETICA ORIZZONTALE

<p style="text-align: right;"><i>Strisce bianche o gialle. Zebraature. Sagome pedone.</i></p>			
ASFALTO COLORATO E STAMPATO (tipo "Street Print")

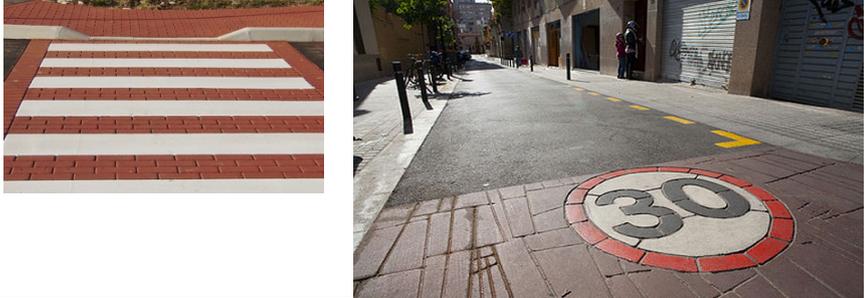
ELEMENTI RETRORIFLETTENTI "OCCHI DI GATTO"

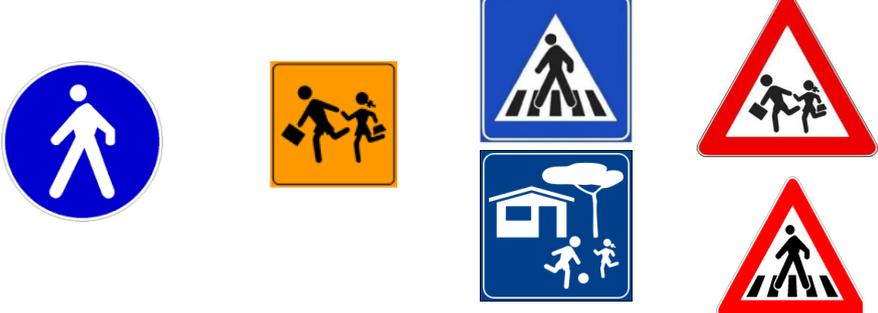
SEGNALI TATTILOPLANTARI

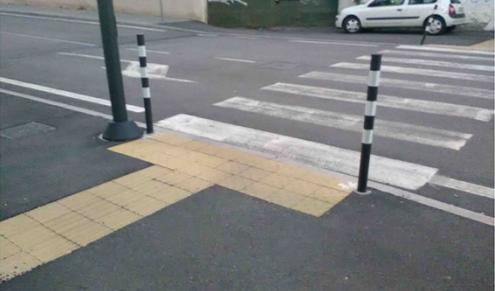
<p style="text-align: right;"><i>Foto: attraversamento con paletti che concorrono all'identificazione e alla delimitazione dell'area di attestamento</i></p>

<p>PALETTI PARAPEDONALI qualificazione attraversamento pedonale</p>

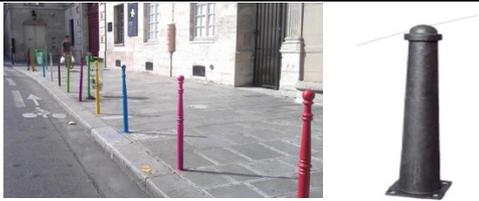
<p><i>Paletti colorati in prossimità di un edificio scolastico</i></p>
<p>CORDOLI separazione corsie</p>

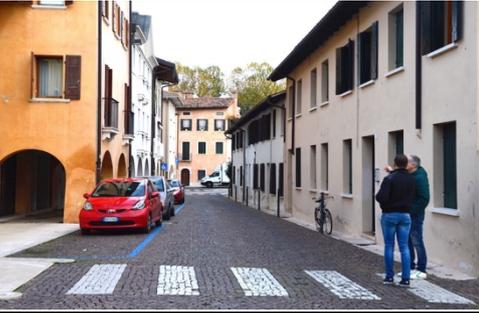
<p><i>Nota: la pavimentazione stradale in masselli concorre a limitare la velocità degli automezzi</i></p>
<p>ATTRAVERSAMENTI RIALZATI</p>

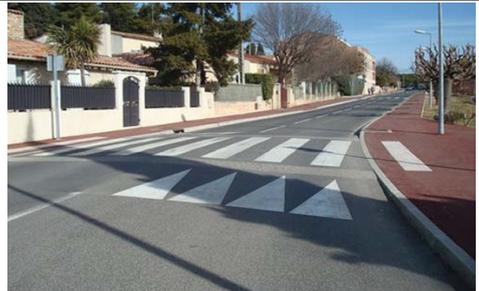
<p><i>Intervento da realizzare con apposita progettazione per verificare le condizioni del contesto</i></p>

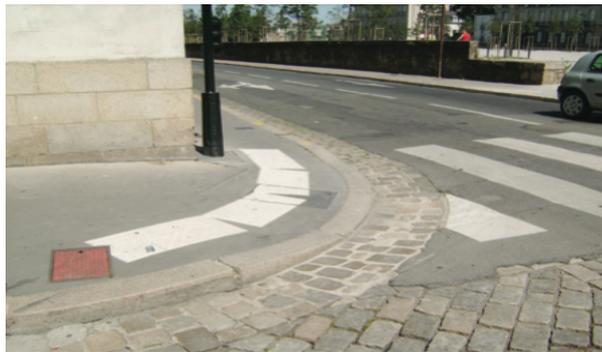
Es. di attraversamento pedonale con marciapiede a raso e contrasto cromatico come linea guida

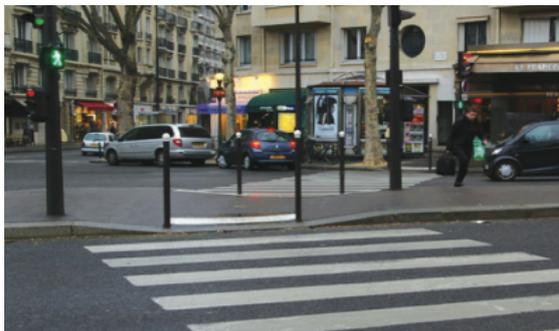
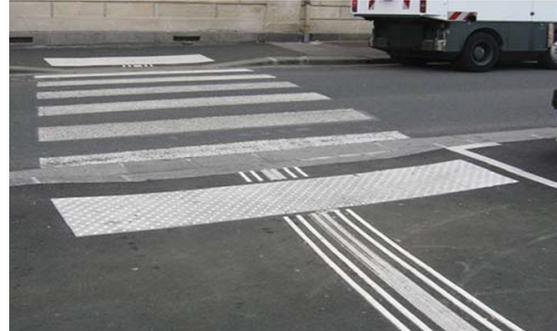
Es. di zona di attestamento con strisce tattili bianche e paletti

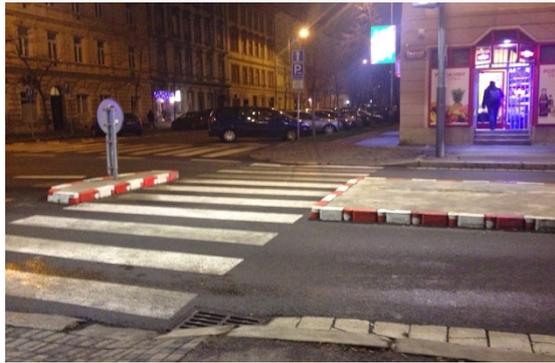
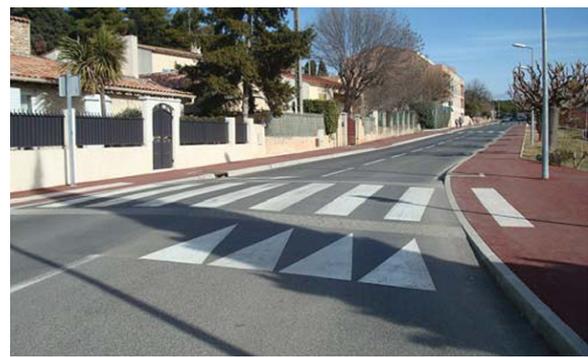
Attraversamento con "isola salvagente" e attraversamento rialzato

- realizzando "**isole salvagente**" al centro della carreggiata, con appositi elementi fissi o mobili; esse consentono al pedone di "mettersi in salvo" qualora dovesse ritardare nell'attraversamento, dandogli la possibilità di attraversare in due tempi. Le isole consentono, inoltre, di spezzare l'attraversamento in due fasi distinte concentrando di volta in volta l'attenzione del pedone in una sola direzione di provenienza dei veicoli.

- realizzando una "**zona di attestamento**" leggermente avanzata all'inizio dell'attraversamento, con una pavimentazione diversa e la delimitazione dell'area con paletti para-pedonali e segnali podo-tattili; essa consente al pedone di arrestarsi sul bordo della strada in sicurezza e rendersi visibile all'automobilista prima di intraprendere l'attraversamento.

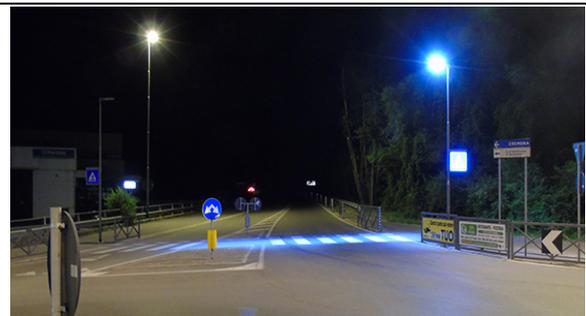
illuminazione perimetrata

L'illuminazione notturna è indispensabile per segnalare la presenza del pedone e fare rallentare le macchine.

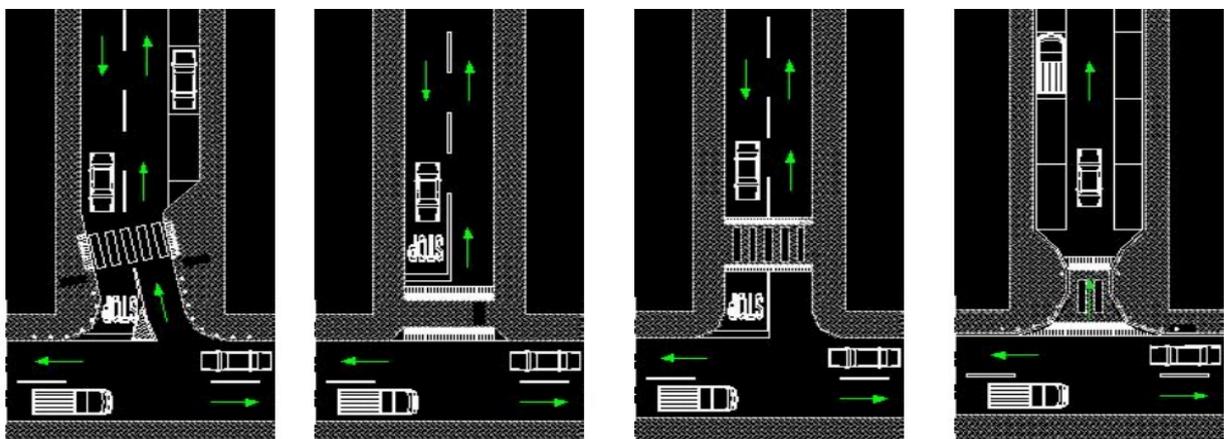
Esempi di portali di accesso per la realizzazione di “isole ambientali”

Lo scopo delle isole ambientali è quello di “rallentare” strade e porzioni di città per far convivere autoveicoli, biciclette, pedoni. La creazione di strade ed ambienti protetti e confortevoli svolge una importante funzione cognitiva positiva sul benessere psicologico individuale. In alcune vie residenziali, dove il traffico è limitato e dove pedoni e disabili autonomi usano la carreggiata stradale per gli spostamenti, oppure laddove i marciapiedi presentano una larghezza inferiore a 90 cm, l’accessibilità pedonale può essere garantita con la realizzazione di “isole ambientali” in cui vige il limite di velocità degli automezzi a 30 o anche 20 km/h. Tale intervento è alternativo alla realizzazione di nuovi marciapiedi.

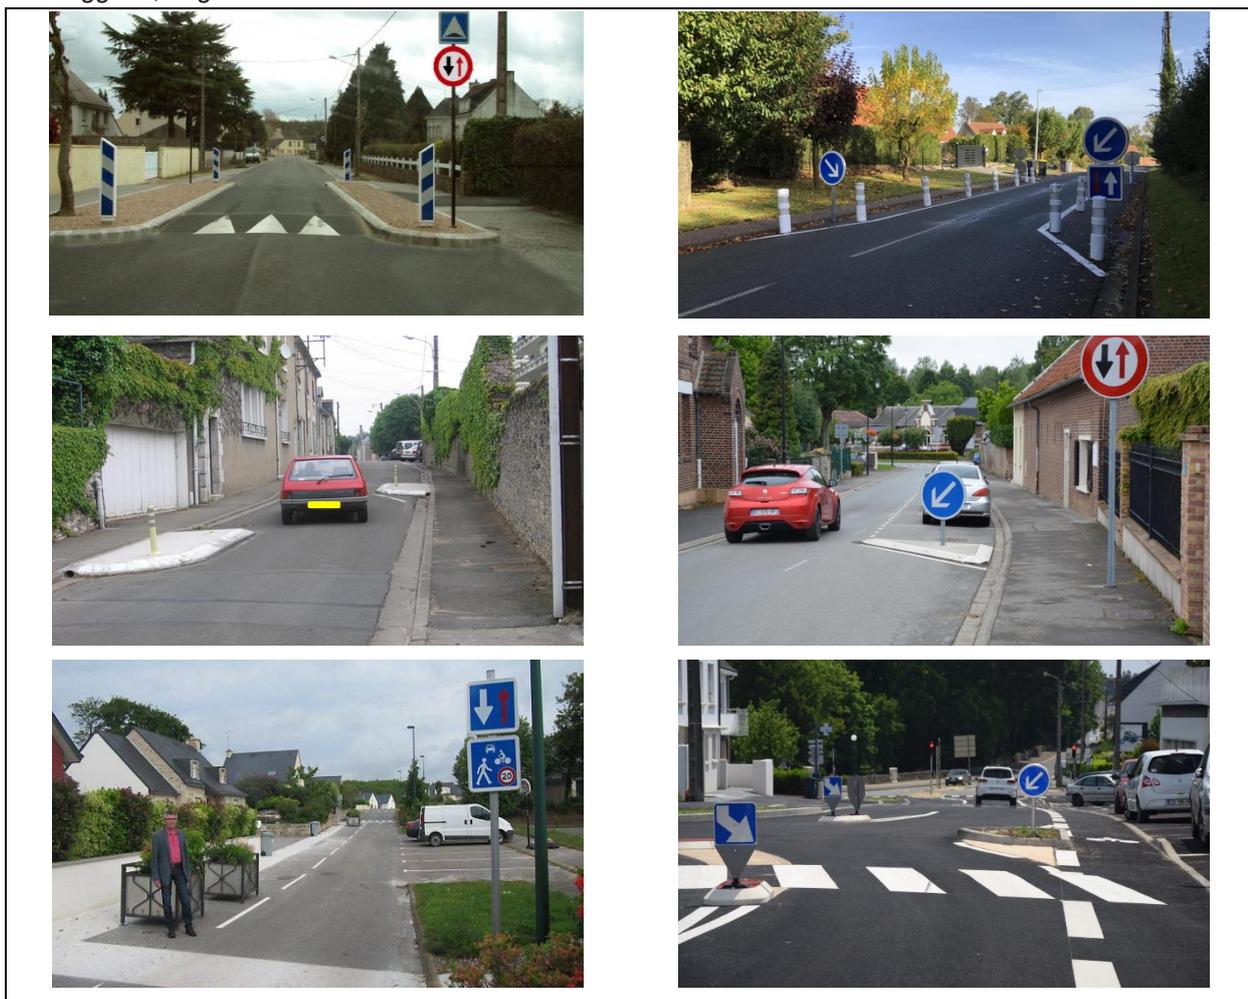
Esempi di interventi di trattamento degli ingressi/vie rettilinee di accesso: chicane, restringimenti carreggiata, segnaletica.

- Dossi artificiali con o senza attraversamenti pedonali rialzati.
- Pinch points (restringimenti puntuali della carreggiata).
- Cul-de-sac (chiusura di una strada al traffico).
- Chicane (alternanza di restringimenti di carreggiata).
- Rotatorie e mini-rotatorie.
- Dissuasori della sosta.
- Posa di elementi di arredo o verde pubblico.
